## **Análisis de Vulnerabilidad, Comunidades Adaptadas al Cambio Climático, Microcuenca Chenxul, San Rafael La Independencia y San Miguel Acatán, Huehuetenango**

**Citación:** ASOCUCH. 2019. Análisis de Vulnerabilidad, Comunidades Adaptadas al Cambio Climático, Microcuenca Chenxul, San Rafael La Independencia y San Miguel Acatán, Huehuetenango. Guatemala. 79 páginas.

Julio, 2019

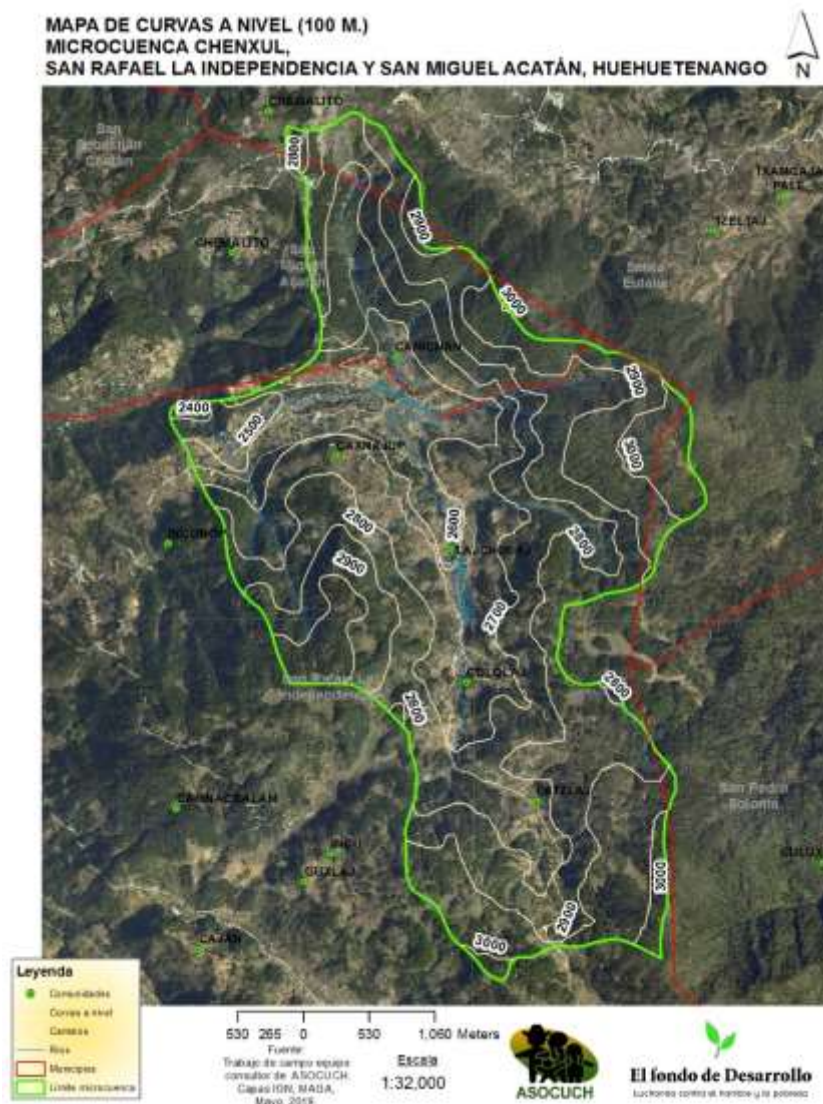
**Mapa 2. Curvas a nivel de la microcuenca Chenxul**

La Microcuenca cuenta con una extensión territorial de 1,523.36 hectáreas, con un rango de altitud entre 2,360 a 3,070 m.s.n.m. (recorrido de campo y mapa de curvas a nivel) y una pendiente media del 48%. El clima predominante es templado húmedo con inviernos benignos (SIG MAGA, 2000).

La diferencia altitudinal en la Microcuenca es de 710 metros, lo que favorece el establecimiento de varios tipos de cultivos agrícolas. De acuerdo a las pendientes que existen en la Microcuenca, el uso potencial es principalmente para actividades forestales (Mapa 2 y Anexo 5).

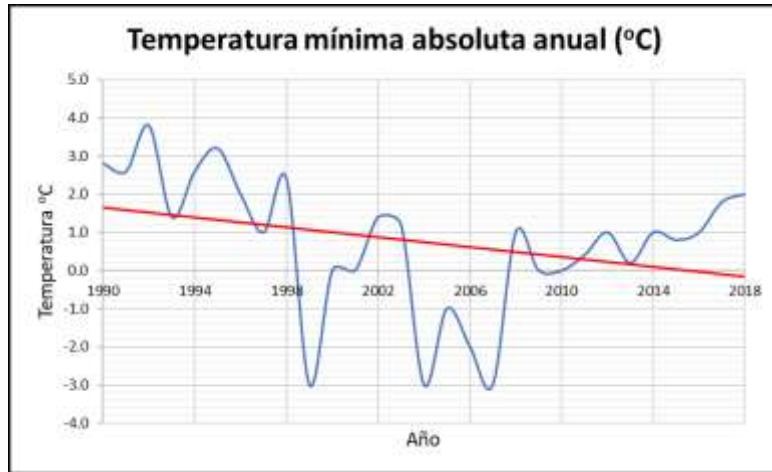
Según registros climáticos analizados, la temperatura mínima absoluta anual mantiene una tendencia a la baja (ver figura).

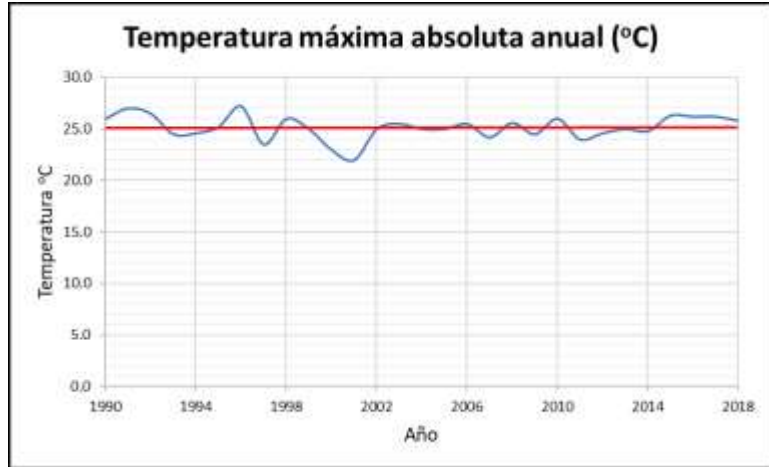
Según registros climáticos analizados, las temperaturas máximas absolutas anuales se han mantenido en los últimos años en un rango entre 22 y 27.2°C (ver figura).

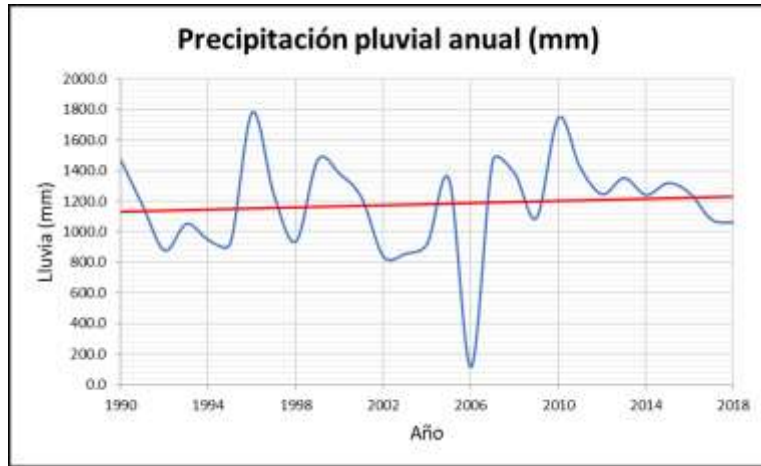
Según registros climáticos analizados, las precipitaciones pluviales anuales mantienen una leve tendencia al alza (ver figura). El año 2006 presenta un comportamiento irregular debido a que no se tienen registros completos para este año.

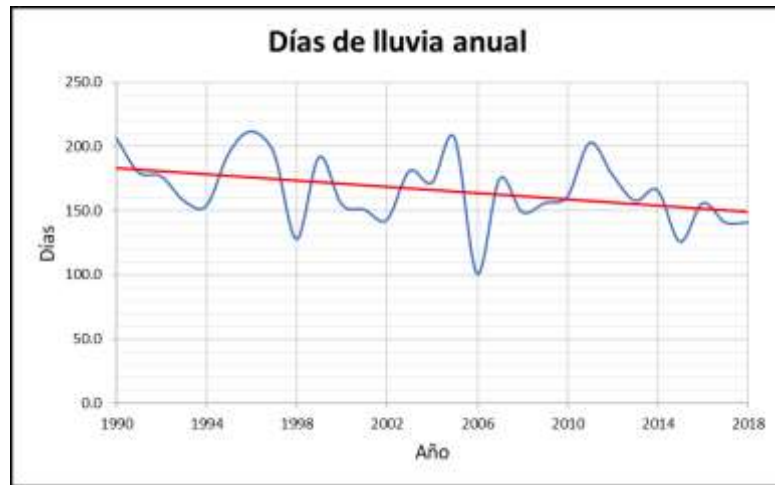
Según registros climáticos analizados, el número de días que llueve anualmente mantiene una tendencia a la baja (ver figura). El año 2006 presenta un comportamiento irregular debido a que no se tienen registros completos para este año.

Según estadísticas climáticas (INSIVUMEH, 2019), en la región donde se ubica la Microcuenca, el número de días de lluvia anual está disminuyendo, lo que ocasiona temporadas de sequias que ocasionan daños en la producción de los cultivos agrícolas. En los años de 1990 y 2018 se reportan entre 141 y 207 días de lluvia anual, con una relación hacia la disminución de los días de lluvia.
